UJI IN-SITU METALOGRAPHY PADA INSPEKSI SISTEM PERPIPAAN HEADER MANIFOLD STASIUN PENGUMPUL GAS UNTUK MEMERIKSA KERUSAKAN YANG DIAKIBATKAN OLEH PERGESERAN INSTALASI.

Achmad Hata
Staf Pengajar Jurusan Teknik Mesin Politeknik Negeri Bandung
E-mail: hattaachmad@gmail.com

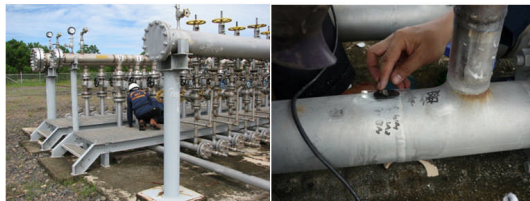
Gambar-1. Lokasi Pengujian In-situ Metallographic

(UT), Dye Penetrant Test (PT) dan juga Radiography Test. Untuk memastikan tidak terjadi kerusakan struktur mikro (microstructure) pada material yang terkena pembengkokan, maka dilakukan uji Metallographic. Pada pengujian ini material harus diambil sampel, yang artinya harus memotong sebagian dari pipa dan hal ini tidak mungkin dilakukan. Pengujian In-situ Metallographic dilakukan untuk menghindari proses merusak pada material uji dalam hal ini pipa. Lokasi pengujian dipilih pada beberapa lokasi sebagai contoh seperti ditunjukkan pada Gambar-1.

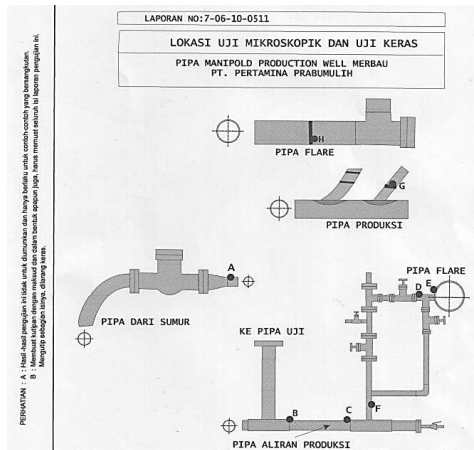
Gambar-9. Cuplikan Laporan In-Situ Metallography

Pengujian dilakukan pada beberapa lokasi dengan 3 (tiga) daerah, yaitu; logam dasar (base metal), logam las (weld metal) dan daerah terkena pengaruh panas (HAZ) seperti ditunjukkan pada Gambar-9. Salah satu hasil pengujian tersebut dapat ditunjukkan pada Tabel-2 dan Gambar-10.

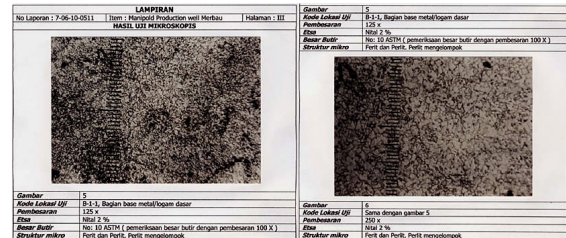
Gambar-10. Salah Satu Foto Hasil Uji In-situ Metallographic

DATA TEKNIS PERALATAN		3.2. Uji Struktur Mikro dan Uji Keras Pada Perangkaan Luar Pipa Aliran Produksi					
- Nama Alat	: Manifold	Line 1 Lokasi B					
- Tahun pembuatan	: -						
- Tekanan Operasi	: -						
- Material pipe	: API SE X52						
Bagian							
- Base Metal/Logam dasar							
- Daerah pengaruh panas							
- Logam las							
- ASTM A312 TP 316L							
Bagian							
- Logam las							
No.	Kode lokasi	Bagian	Gambar lampiran	Kondisi Struktur Mikro	Nilai Keras Brinell (HB)	Nilai Keras Brinell Berdasarkan Standar	Evaluasi Nilai Keras Brinell
1.	B-1-1	Base Metal/Logam dasar	3 & 4	Normal	125-130-134	137*	Sedikit peningkatan
2.	B-1-2	Daerah Pengaruh Panas	7 & 8	Normal	125-130-134	137*	Sedikit penurunan
3.	B-1-3	Logam Las	9 & 10	Normal	134-139-142	145**	Sedikit peningkatan

- Gambar struktur mikro hasil uji in-situ metallographic tidak ada satupun yang menunjukkan perubahan yang signifikan, misalnya tidak adanya perubahan struktur mikro menjadi struktur martensit pada ketiga daerah uji yaitu logam dasar (base metal), logam las (weld metal), dan daerah terkena pengaruh panas (Heat Affected Zone/HAZ).
- Seiring dengan tidak adanya perubahan struktur mikro yang menyebabkan efek yang tidak baik, hasil uji kekerasan pada daerah uji in-situ metallographic terdapat penurunan dan juga peningkatan angka kekerasan, namun semuanya tidak ada yang menunjukkan angka yang signifikan dan berpengaruh terhadap kekuatan. Hal ini dibandingkan berdasarkan kepada standar ASTM A370-97a

Secara keseluruhan dari hasil uji in-situ metallographic dapat disimpulkan bahwa tidak ada perubahan yang dapat menyebabkan atau mengarah kepada kerusakan atau kegagalan operasi dari pada instalasi Stasiun Pengumpul Gas Merbau.
