STUDI KASUS

ANALISA KEGAGALAN BEARING RODA KERETA API

Yoddy A. Nuhgraha
Dosen Teknik Mesin Politeknik TEDC Bandung
yan_nuhgraha@yahoo.com

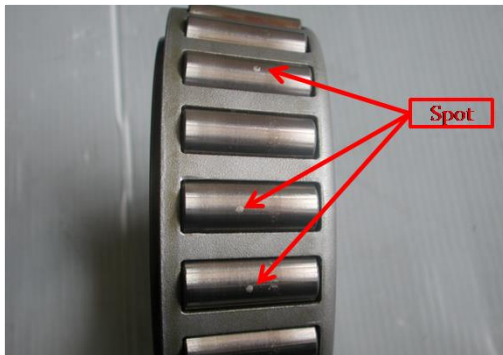
Gambar 5 tanda spot pada roller

- Ada tanda spot pada bagian permukaan roller dan jumlah roller yang mengalaminya lebih dari satu.
- Ada tanda scoring pada bagian permukaan roller dan jumlah roller yang mengalaminya lebih dari satu.
- Tidak terlihat kerusakan pada bagian cup, cone, dan cage.

Kemudian ketika bearing terdapat spot seperti gambar di atas akan menyebabkan permukaan bidang kontak bearing menjadi tidak rata walaupun lama kelamaan tanda spot tersebut menjadi halus (gambar 5, 6, 7, dan 8) karena terkikis. Bidang kontak yang tidak rata akan menyebabkan panas yang berlebih karena koefisien geseknya bertambah. Adanya panas yang berlebih akan menyebabkan lapisan tipis pelumas (lubricant film) akan terbakar, ini yang terlihat sebagai kepulan asap.

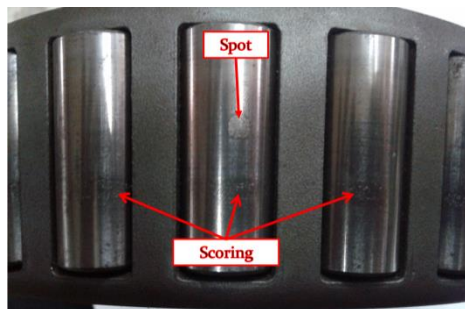
Gambar 6 tanda spot dan scoring pada bearing

Terbakarnya lapisan pelumas menyebabkan kurang/tidak ada pelumasan (inadequate lubrication) sehingga akan meninggalkan bekas yaitu scoring karena terjadi metal to metal contact (gambar 6). Scoring adalah mengelupasnya lapisan permukaan roller karena adanya permukaan logam yang saling bertemu (metal to metal contact) akibat gagalnya pelumasan.

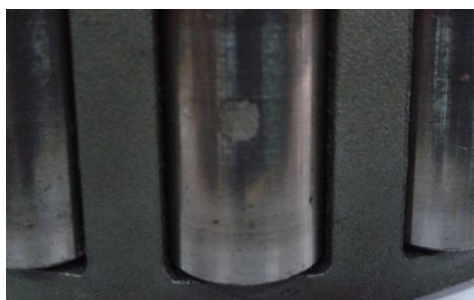
Gambar 7 tanda spot lainnya

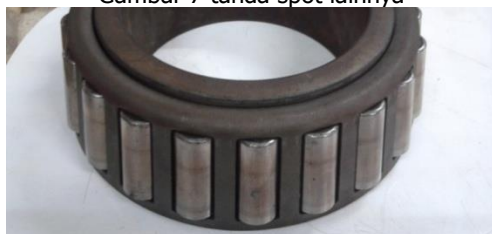
Gambar 8 tanda spot dan scoring diseluruh bagian roller

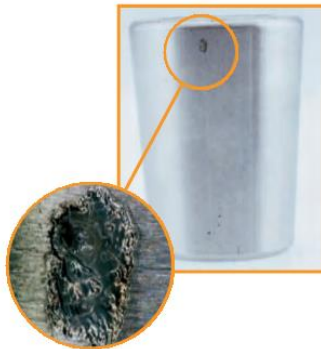
Untuk lebih mempertajam analisa maka menurut buletin yang diterbitkan oleh The Timken Company mengenai analisa kegagalan tapered roller bearing bahwa tanda spot atau electric arc pitting disebabkan karena busur listrik dalam pengelasan dengan grounding yang tidak benar dan posisi bearing dalam keadaan diam lihat gambar 9.

Gambar 9 electric arc pitting
Courtesy The Timken Co.

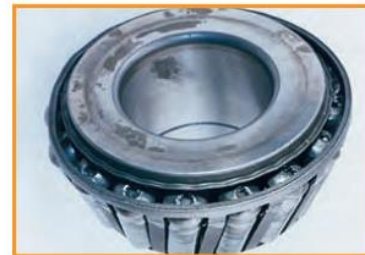
Cone large rib face deformation — Metal flow from excessive heat generation.
Gambar 11 sangkar terdeformasi
Courtesy The Timken Co.

Pada gambar 10 memperlihatkan scoring pada permukaan roller, pelumas yang terbakar membuat roller yang ada tidak dilumasi dan akan saling beradu muka yang kemudian akan menyebabkan sangkar roller rusak karena panas yang tinggi (gambar 11), jika terus terjadi akan menyebabkan kerusakan yang parah pada bearing (gambar 12).

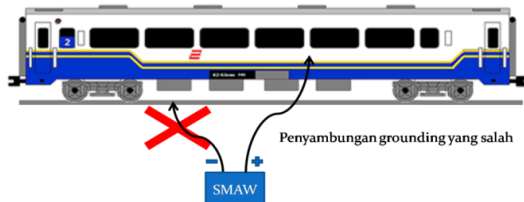
Gambar 13 ilustrasi pemasangan ground yang salah

Pemasangan ground pada rel akan menyebabkan aliran arus yang jauh dan akan melewati bearing, celah yang ada dalam bearing menyebabkan loncatan arus listrik sehingga menimbulkan spot.
