ANALISIS CACAT CORAN PADA GRAVITY CASTING PRODUK TANGKI ATAS RADIATOR MOBIL

Sunarko
PPPPTK BMTI Bandung
Email: sunarko64@gmail.com

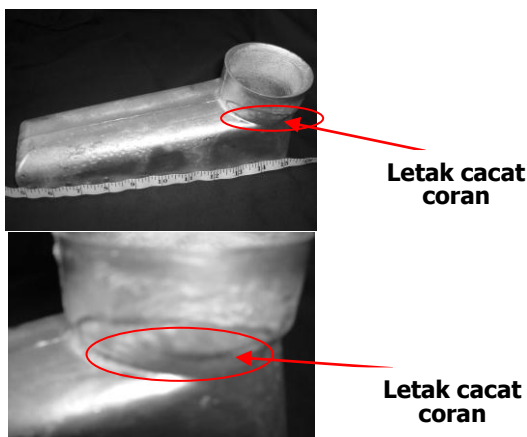
Gambar 5. Letak cacat coran pada bagian leher tangki atas radiator

Untuk lebih jelasnya tentang konstruksi tangki atas radiator dan lokasi cacat corannya dapat dilihat pada gambar 4 dan 5 [12]. Dari data-data penelusuran proses pembuatan tangki atas radiator yang cacat diperoleh beberapa parameter yang bisa mempengaruhi terjadinya porositas penyusutan. Parameternya adalah : temperatur lebur, temperatur tuang, waktu tuang, dan krusibel yang digunakan.

Dari beberapa parameter yang bisa mempengaruhi terjadinya porositas penyusutan adalah : temperatur lebur, temperatur tuang, waktu tuang, dan krusibel yang digunakan.

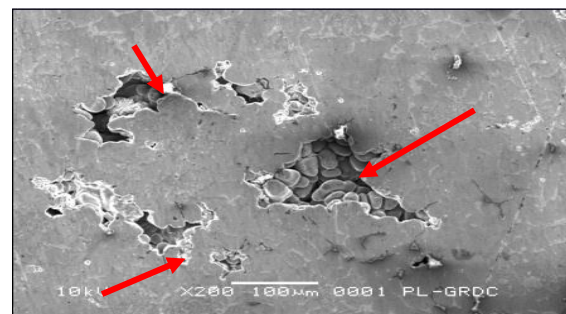
Gambar 11. Porositas penyusutan dari material Al-6,2Cu-3,8Si dengan pembesaran 200 X dari SEM

Hasil-hasil pengamatan metalografi ditunjukkan pada gambar 11, yaitu hasil *Scanning Electron Microscope* (SEM) pada daerah porositas penyusutan dengan pembesaran 200x.

2. Hasil *Scanning Electron Microscope (SEM)* diperoleh gambar porositas penyusutan terjadi di permukaan dan di dasar rongga. Bentuk rongga cacatnya tidak beraturan, tajam, dan permukaannya kasar sehingga keadaan seperti ini bisa menjadi inisiasi retak (crack initiation). Hal ini dapat disimpulkan bahwa adanya perbedaan struktur mikro dipengaruhi parameter sistem saluran dan proses pembekuan. Kedua parameter ini memungkinkan sebagai penyebab terjadinya porositas penyusutan pada tangki atas radiator mobil.

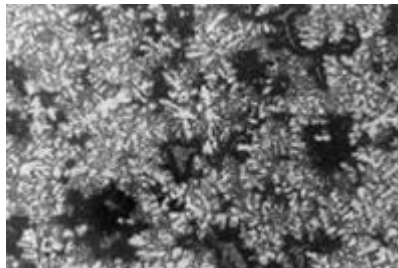
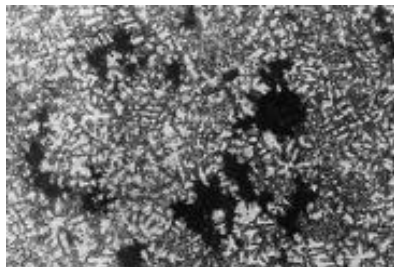
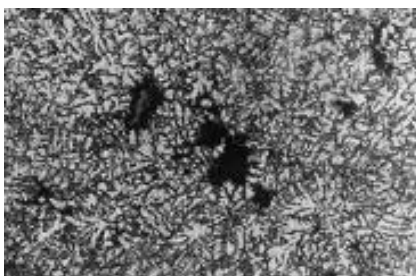
Gambar 12. Struktur mikro spesimen terhadap jarak inti

Hasil pengamatan struktur mikro dapat dilihat bahwa daerah yang sangat sedikit porositas penyusutannya butirannya lebih halus, seragam, dan rapat, sedangkan daerah yang mengalami porositas penyusutan butirannya lebih kasar dan renggang. Hasil dari analisis kuantitatif dengan program *optimas* dapat dilihat pada tabel 5. Untuk lebih jelasnya dapat dilihat ilustrasi pada gambar 12 dan 13. Sedangkan hasil analisis dengan *optimas* antara fraksi *voids per area* terhadap jarak inti dapat dilihat dari tabel 6.

- (a) Spesimen lokasi 1
- (b) Spesimen lokasi 2
- (c) Specimen lokasi 2

1. Hasil pengamatan struktur mikro dapat terlihat bahwa daerah yang tidak mengalami cacat, butirannya lebih halus, teratur, dan rapat. Sedangkan daerah yang cacat butirannya lebih kasar Hasil pengamatan struktur mikro dapat terlihat bahwa daerah yang tidak mengalami cacat butirannya lebih halus, teratur, dan rapat. Sedangkan daerah yang cacat butirannya lebih kasar dan renggang serta terbentuk porositas penyusutan di daerah batas butir. Dapat disimpulkan bahwa daerah cacat membeku lebih akhir dibandingkan dengan daerah yang tidak cacat, karena waktunya lebih lama maka pertumbuhan butirannya akan lebih membesar. Tetapi karena mengalami penyusutan sewaktu membeku dan pasokan logam cair kurang maka terjadi porositas penyusutan.

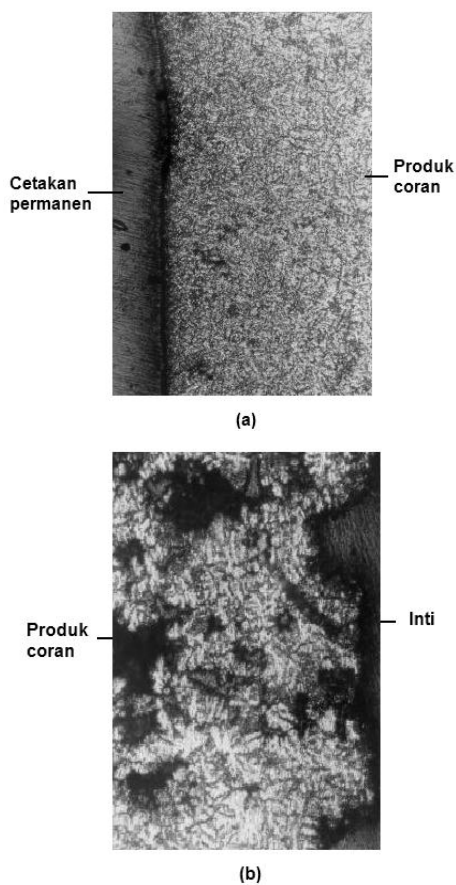
Gambar 15. Struktur mikro dengan pembesaran 60x

- (a) Produk coran yang dekat cetakan permanen
- (b) Produk coran yang dekat inti

Hasil pengujian kekerasan terhadap 3 (tiga) spesimen pada 3 (tiga) lokasi yang berbeda diperoleh harga kekerasan yang berbeda, nilai kekerasan di daerah yang berdekatan dengan inti nilainya lebih rendah bila dibandingkan dengan nilai kekerasan yang berdekatan dengan cetakan permanen.

5. Daerah porositas penyusutan dekat inti mempunyai struktur butiran yang lebih kasar dan kekerasannya lebih rendah bila dibandingkan dengan daerah porositas penyusutan dekat cetakan permanen ($116,7 \text{ HVN} < 173,1 \text{ HVN}$).

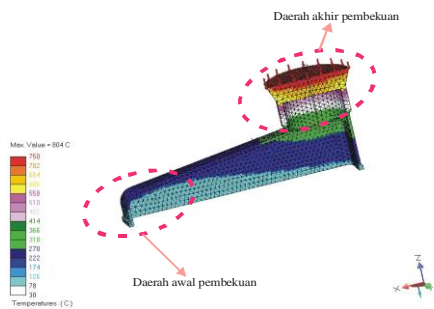
Gambar 16. Distribusi panas selama proses pembekuan

- a) Pada pembuatan tangki atas radiator menggunakan sistem *top gating* dan distribusi panas selama proses pembekuan dapat diamati dengan analisis Nastran (lihat gambar 16). Pada saat mengalirnya logam cair ke dalam rongga cetak dan selama proses pembekuan terjadi gradien temperatur. Daerah yang membeku terlebih dahulu terletak di daerah ujung produk coran dengan temperatur sekitar 151°C, selanjutnya pembekuan terarah dan progresif menuju leher dengan temperatur terendah 438°C – 543°C. Porositas penyusutan cenderung terjadi di bagian leher karena di daerah inilah terjadi kontraksi yang terbesar karena perubahan fasa cair ke fasa padat sehingga penyusutan volume terbesar terjadi di daerah ini.
- b) Bila melihat fraksi *voids* yang terjadi di sekeliling leher tangki atas radiator, maka persentase yang besar terdapat di daerah belokan (spesimen 2 dan 12)

yang membentuk sudut tumpul, sedangkan di daerah yang tanpa belokan (5 dan 6) fraksi voids yang terjadi sangat kecil persentasenya (gambar 17).

- c) Porositas penyusutan yang terjadi di bagian leher dapat di atasi dengan meningkatkan proses pembekuannya menjadi lebih terarah. Pembekuan terarah ini dapat dilakukan dengan melindungi dan menahan panas di daerah penambah dengan insulator.
- d) Bahan insulator dapat digunakan bahan seperti kulit padi, sekam gergaji dan sejenisnya. Hal ini akan memperluas daerah yang bertemperatur tinggi (750°C) dampak yang ditimbulkan dari kondisi ini diharapkan terjadi pembekuan terarah sehingga diperoleh hasil daerah yang mengalami porositas penyusutan berada di daerah penambah.

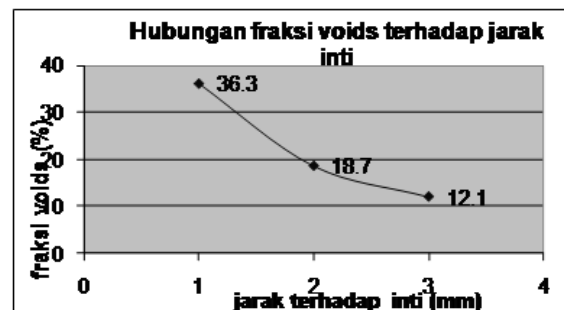
Gambar 18. Grafik hubungan fraksi voids terhadap jarak inti

Dari grafik di atas diketahui bahwa besarnya persentase rongga cacat berbanding lurus dengan gradien temperatur atau selama proses pembekuan. Perbedaan material cetakan dan material inti menyebabkan porositas penyusutan bergerak ke arah inti dengan persentase fraksi *void*nya yang semakin membesar. Hal ini bisa terjadi karena cetakan permanen sebagai *chiller* dengan mudah melepas panas dan inti sebagai insulator, sehingga daerah yang berdekatan dengan inti terakhir membeku dan rongga cacatnya paling banyak terjadi.

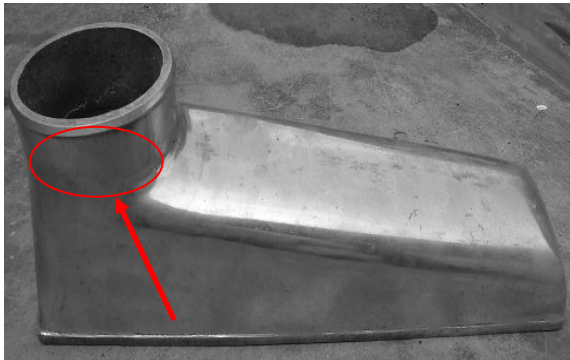
Gambar 23. Foto tangki atas radiator yang telah mengalami perbaikan

Gambar 23, adalah foto tangki atas radiator mobil setelah mengalami perbaikan atau penyempurnaan. Secara visual produk coran hasil perbaikan atau penyempurnaan pada lehernya terlihat tanpa porositas penyusutan.

Secara visual tidak ada cacat

Permasalahan	Pemecahan
Temperatur tuang terlalu tinggi 750°C	Penurunan temperatur tuang menjadi 740°C
Waktu tuang terlalu lama 8 detik	Mempercepat waktu menjadi 4 detik
Pembekuan terlalu cepat/tak terarah	Menggunakan material insulator pada penambah

temperatur dan waktu tuang yang tepat (pada 740°C dengan waktu sekitar 4 detik), dan dilakukan pemberian insulator pada bagian atas dari logam cair pada penambah.
