ANALISIS CACAT BUATAN PADA SAMBUNGAN PELAT DAN SAMBUNGAN PIPA BAJA DENGAN LAS GMAW MENGGUNAKAN ULTRASONIC TEST

^{1,2)}Jurusan Teknik Mesin Politeknik Negeri Bandung

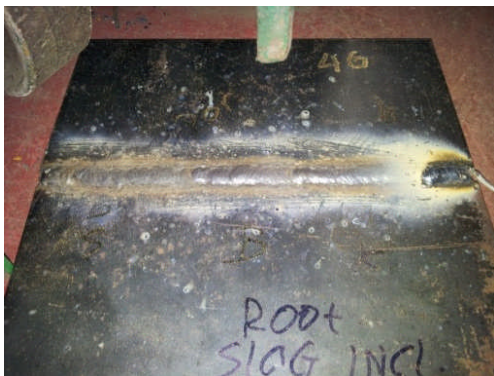
Gambar-4. Hasil las pelat

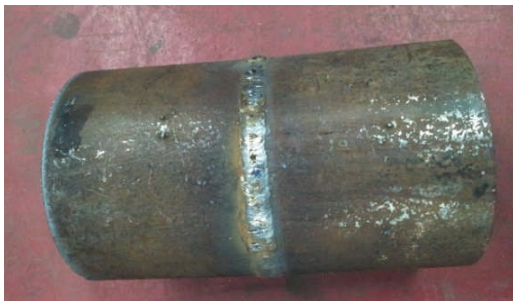
Gambar-6. Hasil las pipa

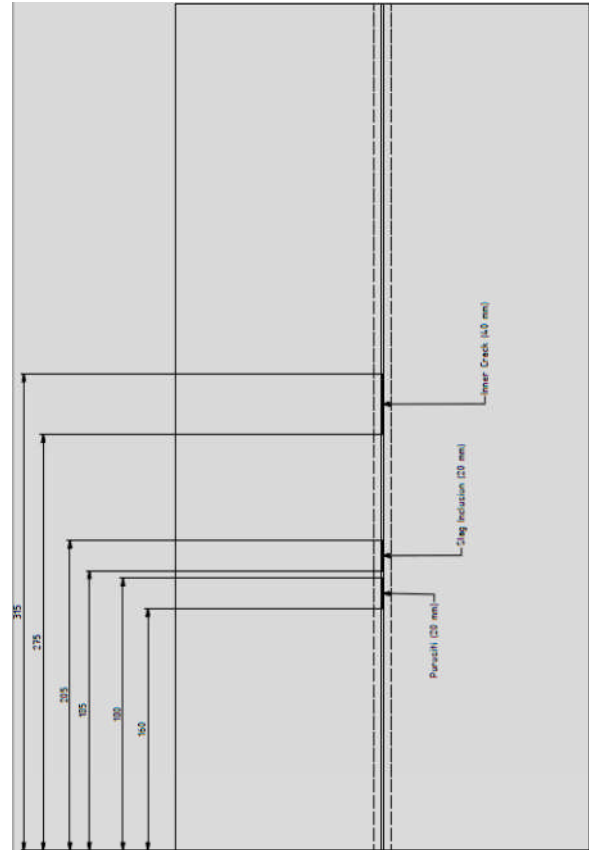
Contoh untuk lokasi cacat penulis hanya mencantumkan pada spesimen pada pipa baja GMAW Ø6 inch seperti pada Gambar-6.

Gambar 6. Lokasi Cacat Buatan Pada Spesimen Pipa Baja

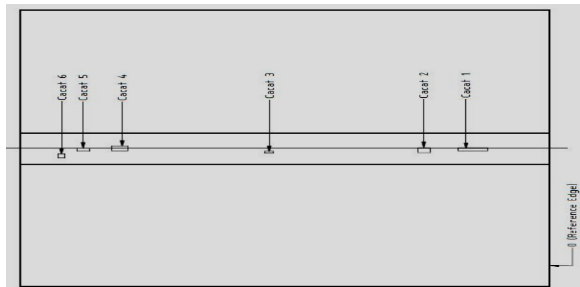
Tabel-3.
Data Indikasi Cacat Pada Spesimen Pelat GMAW

Pada kedua spesimen tersebut timbul cacat yang tidak sengaja dibuat berupa *Incomplete Fusion* hal ini terjadi diakibatkan oleh beberapa faktor diantaranya adalah pengaturan mesin lasan yang kurang sempurna, *travel speed* yang terlalu cepat, dan pengeluaran kawat elektroda melalui *wirefeeder* terlalu lambat atau terlalu cepat. Dalam pengujian visual spesimen pipa baja GMAW masuk dalam *acceptable criteria* namun setelah pengujian dilakukan menggunakan NDT *Ultrasonic* ada inikasi cacat yang timbul akibat proses pengelasan yang tidak dapat dilihat oleh kasat mata hal ini terindikasi pada alat *Ultrasonic test* menunjukkan jenis pulsa yang timbul merupakan pulsa *incomplete fusion* sehingga cacat yang terjadi adalah *incomplete fusion*. Maka dari itu cacat *incomplete fusion* tidak diizinkan dalam *acceptable criteria* sehingga spesimen ini menjadi *rejected*.

Gambar-7. Lokasi Cacat Pada Spesimen Pelat Baja GMAW Menggunakan Metode UT

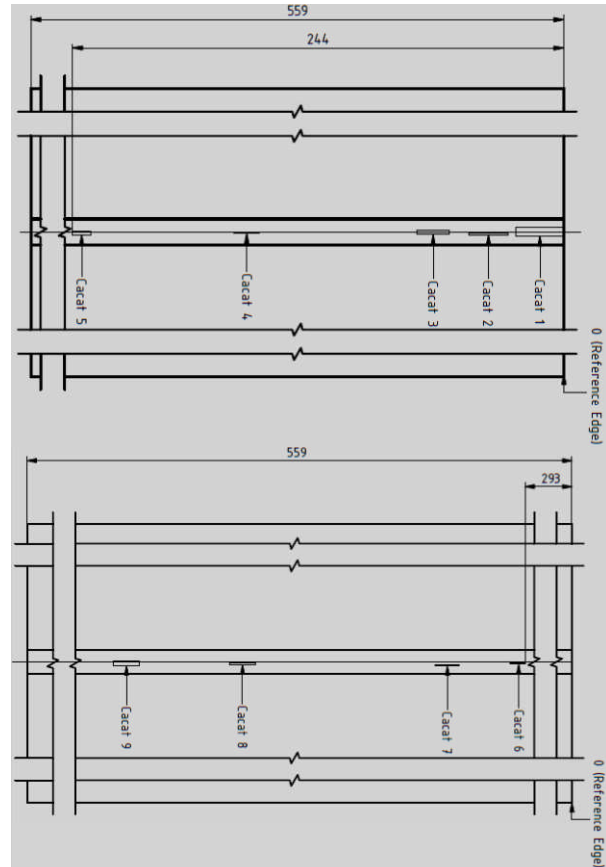
Tabel-4.
Data Indikasi Cacat Pada Spesimen Pipa GMAW

Gambar-8. Lokasi Cacat Pada Spesimen Pipa Baja GMAW Menggunakan Metode NDT UT
