ANALISIS KEBOCORAN RADIATOR DAN CARA MENGATASINYA PADA DUMP TRUCK

Program Studi Mekanik Industri dan Desain Politeknik TEDC Bandung^{1),2)}

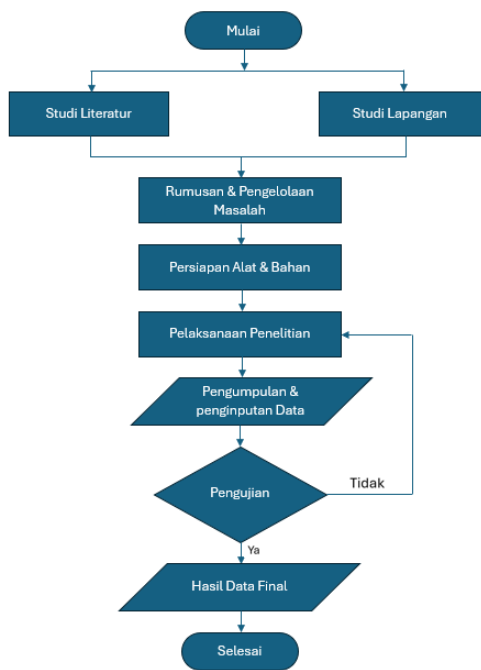
Gambar 1. Diagram Alir (Flow Chart)

1. Mulai : Pada tahap ini dimulai dengan menentukan topik yang akan diteliti yaitu analisis pada *Dump Truck Engine C7 OHT 773*
2. Studi Literatur : Pada studi literatur ini berisikan pencarian sumber data yang relevan dan terpercaya guna mendapatkan materi penunjang yang dapat memecahkan masalah dalam penulisan tugas

- akhir ini dimana bersumber dari buku, jurnal maupun internet
3. Studi Lapangan : Pada studi lapangan ini dilakukan dengan melihat secara langsung dengan cara datang pada workshop *Automotive* Politeknik TEDC serta melakukan sesi tanya jawab pada dosen bidang otomotif dan melakukan pengujian sendiri dengan menggunakan kendaraan yang akan dianalisis.

4. Rumusan & Pengelolaan Masalah : Pada tahap ini dilakukan rumusan dan pengelolaan masalah yang didapat dari hasil studi literatur dan studi di lapangan

5. Persiapan Alat & Bahan : Pada tahap ini mempersiapkan alat dan bahan yang akan digunakan untuk proses analisis *Dump Truck Engine C7 OHT 773*
6. Pelaksanaan Penelitian : Pada tahap ini, dilakukan pengujian radiator dan membandingkannya hasilnya dengan *manual book*

7. Pengumpulan & Penginputan Data : Pada tahap ini dilakukan pencatatan hasil temuan ke dalam tabel pengamatan
8. Pengujian : Pada tahap ini dilakukan pengujian hasil temuan dengan kesesuaian standar yang berlaku

9. Hasil Data Final : Pada tahap ini dihasilkannya data pengujian kesesuaian hasil temuan dengan standar yang berlaku
10. Selesai : Pada tahap ini hasil data final analisis pada kerusakan radiator pada *dump truck engine C7 OHT 773*. dapat dicantumkan pada laporan Tugas Akhir

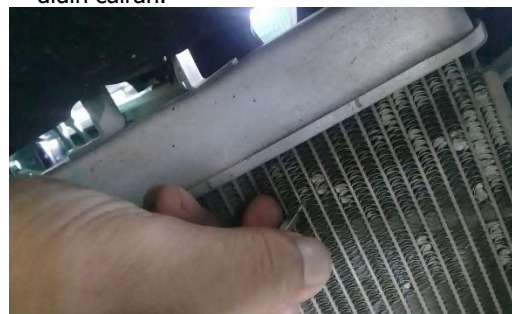
Gambar 3. Saluran Dalam Radiator Terhambat

- a. Kebocoran pada Permukaan: Ditemukan rembesan air pada area bawah bumper depan yang mengindikasikan adanya celah pada *lower tank* atau *core* radiator.
- b. Korosi dan Kerak: Terdapat tumpukan korosi pada permukaan sirip-sirip radiator akibat penggunaan air kran atau air sungai yang memiliki kadar mineral tinggi.
- c. Sumbatan Internal: Saluran kapiler pada *radiator core* tersumbat oleh lumpur cokelat, yang menghambat proses sirkulasi air panas dari *upper tank*.

- 1. Pengaruh Kualitas Air terhadap Korosi: Penggunaan air kran atau air sungai sebagai media pendingin merupakan pemicu utama kerusakan. Air biasa mengandung mineral dan zat korosif seperti karbon dioksida (CO2) dan sulfur yang memicu oksidasi pada logam radiator. Hal ini menyebabkan terbentuknya kerak dan lumpur yang menyumbat saluran kapiler (*radiator core*), sehingga sirkulasi air panas dari mesin menuju *lower tank* terhambat. Sebaliknya, penggunaan *radiator coolant* yang mengandung *propylene glycol* seharusnya dapat mencegah korosi dan meningkatkan titik didih cairan.

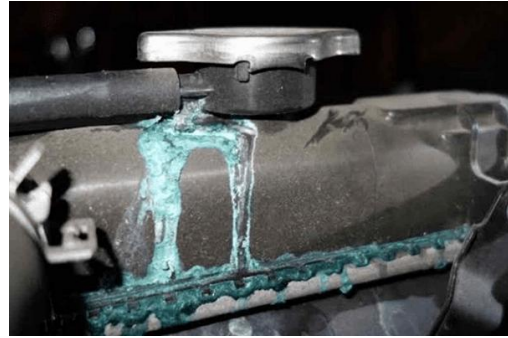
Gambar 6. Selang Input Radiator Bocor

Struktur logam, tetapi juga menghalangi jalan udara panas untuk keluar, sehingga efisiensi pendinginan menurun drastis meskipun kipas pendingin masih berfungsi. Selang radiator yang getas dan retak disebabkan oleh usia pakai dan paparan suhu tinggi terus-menerus. Fenomena selang bawah (*lower hose*) yang kempot saat mesin digas (RPM tinggi) merupakan indikasi kuat bahwa radiator tersumbat. Hal ini terjadi karena pompa air (*water pump*) menghisap air dengan kuat, namun suplai air dari radiator tertahan oleh sumbatan, sehingga terjadi tekanan negatif yang menyedot selang hingga kempis.

- 2. Penggantian Komponen Kritis
Selain penambalan, dilakukan penggantian pada komponen yang sudah mengalami degradasi fisik:
 - a. Selang dan Klem:
Selang yang getas diganti dengan yang baru untuk menghindari risiko pecah. Klem selang dikencangkan secukupnya agar tidak terjadi rembesan tanpa merusak pipa radiator.

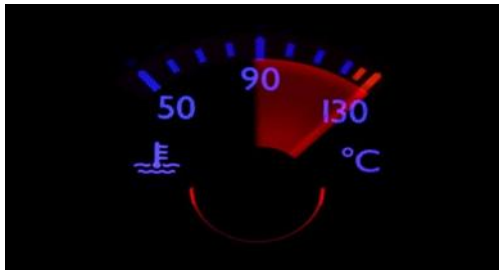
Gambar 5. Suhu Temperatur Yang Meningkat

Ketika sirkulasi air terhambat oleh sumbatan, panas hasil pembakaran tidak dapat dilepaskan ke udara secara maksimal. Akibatnya, suhu mesin meningkat drastis hingga menyentuh level merah pada indikator temperatur. Kondisi *overheat* ini sangat berbahaya bagi komponen internal mesin seperti dapat memuai secara berlebihan dan mengakibatkan gesekan fatal pada dinding silinder.

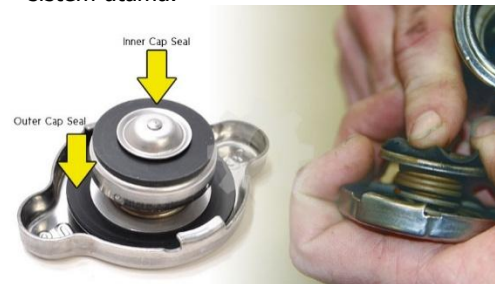
Gambar 8. Pengecekan Tutup Radiator

Tutup radiator yang sudah tidak standar (katup macet atau seal keras) tidak mampu lagi menjaga tekanan sistem. Ketika suhu dan tekanan di dalam radiator meningkat akibat sumbatan, *pressure valve* akan terus terbuka. Hal ini memaksa air pendingin bersuhu panas mengalir terus-menerus ke tangki cadangan (*reservoir tank*) hingga meluber keluar, yang berujung pada habisnya volume air di dalam sistem utama.

- b. Tutup Radiator:
Komponen tutup yang memiliki *seal* keras atau pegas lemah diganti dengan unit baru guna memastikan sistem tetap kedap dan mampu mengatur tekanan menuju *reservoir* dengan benar.

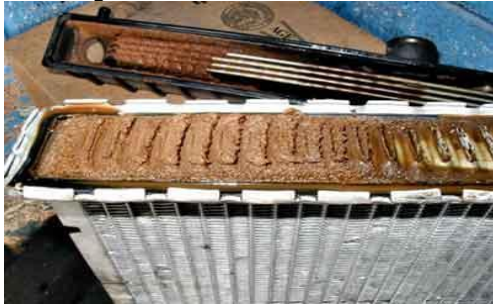
Gambar 10. Korosi Pada Radaitor

- 5. Analisis Kondisi Permukaan dan Sirip Radiator
Korosi yang terlihat pada permukaan sirip radiator tidak hanya merusak struktur logam akibat reaksi oksidasi, tetapi juga menghalangi jalan udara panas untuk keluar. Kotoran atau benda asing yang menempel pada kisi-kisi radiator semakin memperburuk efisiensi pendinginan, sehingga pelepasan panas terhambat meskipun kipas pendingin masih berfungsi secara normal.

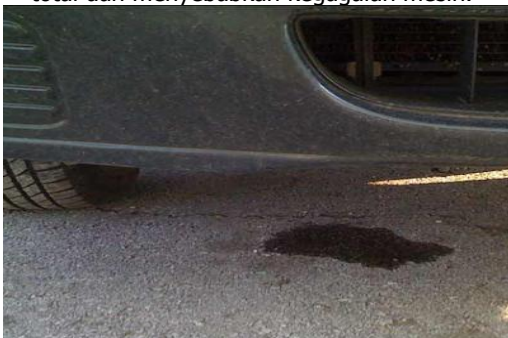
Gambar 12. Tanda Kebocoran Radiator

- 6. Indikasi Kebocoran Fisik pada Area Bumper Depan
Tetes air pada area bawah bumper depan menjadi bukti fisik adanya kebocoran, baik pada tangki bawah (*lower tank*) maupun sambungan selang. Secara teknis, tetesan di area ini memastikan bahwa kebocoran berasal dari sistem radiator dan bukan dari pengembunan AC. Jika dibiarkan, kebocoran ini akan menguras volume cairan pendingin secara total dan menyebabkan kegagalan mesin.

- 1. Metode Penambalan dan Pengelasan
 - a. Penambalan Permanen:
Dilakukan dengan membersihkan lokasi kebocoran, lalu mengoleskan campuran lem besi (*plastic steel*) secara merata sebagai lapisan dasar dan penguat.
