ANALISIS CACAT CORAN PADA GRAVITY CASTING PRODUK TANGKI ATAS RADIATOR MOBIL

Sunarko
PPPPTK BMTI Bandung
Email: sunarko64@gmail.com

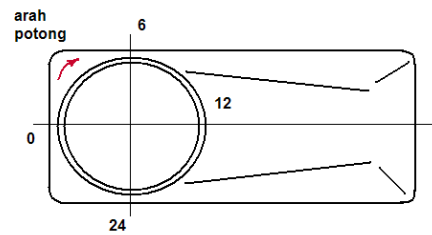
Gambar 10. Lokasi pemotongan specimen uji

Material yang dijadikan spesimen metalografi adalah material yang berada di bagian sekeliling leher yang terdapat cacat coran dengan arah pemotongan tegak lurus terhadap sumbu vertikalnya (gambar 8, 9, dan 10). Pemotretan dilakukan di laboratorium metalurgi dan fisika Departemen Pertambangan ITB dengan mikroskop optik *Leitz Laboulux 12 ME* tipe 020-435.031

Lokasi pemotongan	Fraksi voids per area (%)
1	18,6
2	28,2
3	15,5
4	15,8
5	2,3
6	1,8
7	12,1

8	17,2
9	17,8
10	26,3
11	34,9
12	35,5

- a) Pada pembuatan tangki atas radiator menggunakan sistem *top gating* dan distribusi panas selama proses pembekuan dapat diamati dengan analisis Nastran (lihat gambar 16). Pada saat mengalirnya logam cair ke dalam rongga cetak dan selama proses pembekuan terjadi gradien temperatur. Daerah yang membeku terlebih dahulu terletak di daerah ujung produk coran dengan temperatur sekitar 151°C, selanjutnya pembekuan terarah dan progresif menuju leher dengan temperatur terendah 438°C – 543°C. Porositas penyusutan cenderung terjadi di bagian leher karena di daerah inilah terjadi kontraksi yang terbesar karena perubahan fasa cair ke fasa padat sehingga penyusutan volume terbesar terjadi di daerah ini.
- b) Bila melihat fraksi *voids* yang terjadi di sekeliling leher tangki atas radiator, maka persentase yang besar terdapat di daerah belokan (spesimen 2 dan 12)

yang membentuk sudut tumpul, sedangkan di daerah yang tanpa belokan (5 dan 6) fraksi voids yang terjadi sangat kecil persentasenya (gambar 17).

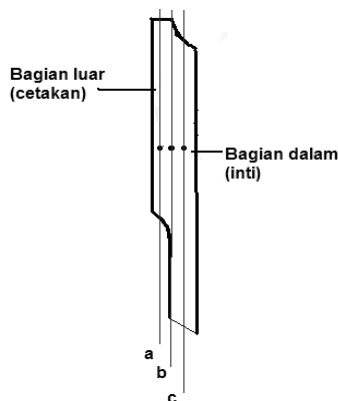
Gambar 14. Ilustrasi lokasi pengujian kekerasan

Lokasi	a	b	c
1	a ₁ = 96,1	b ₁ = 148,1	c ₁ = 186,5
2	a ₂ = 128,1	b ₂ = 162,1	c ₂ = 193,5
3	a ₃ = 126,0	b ₃ = 134,1	c ₃ = 139,5

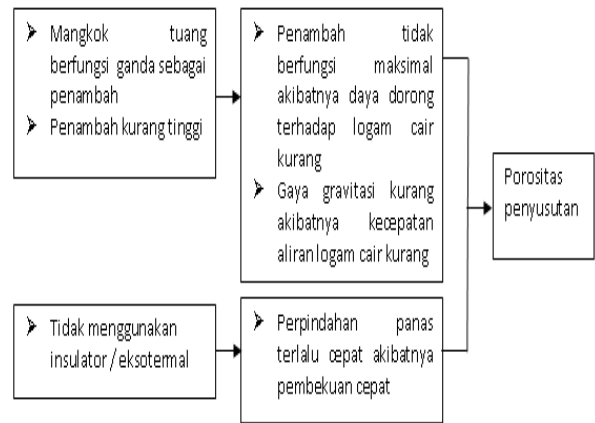
Gambar 20. Diagram porositas penyusutan karena sistem saluran

- Porositas penyusutan karena sistem saluran :

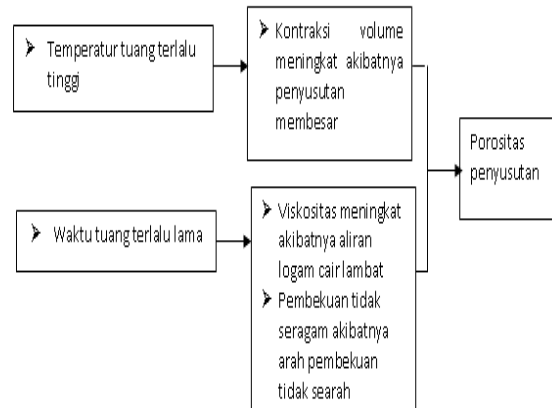
Gambar 21. Diagram porositas penyusutan karena produksi

- Porositas penyusutan karena proses produksi :

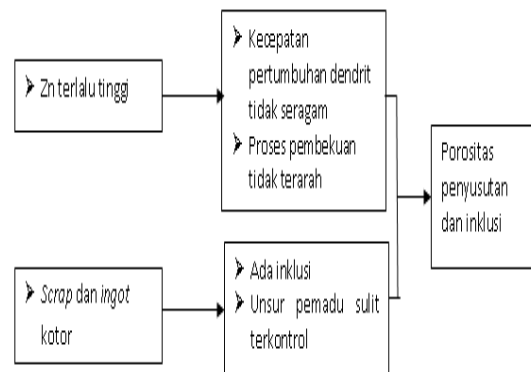
Gambar 22. Diagram porositas penyusutan karena komposisi kimia

Dengan adanya unsur Zn yang melebihi batas standar memungkinkan sebagai salah satu penyebab cacat pada tangki atas radiator mobil.

- Porositas penyusutan karena komposisi kimia :
